PEDIDO DE AUTORIZAÇÃO PARA O ABATE DE ÁRVORE

NÚCLEO DE ARVOREDO

REF.: NA/LG/Nº 43

DESCRITIVO	IMAGENS DO EXEMPLAR
<p>Código SIG: 330336462001, 330336462002 e 330336462003</p> <p>Espécie: <i>Acer negundo</i></p> <p>Local: Rua Cidade de Vila Cabral</p> <p>Quantidade: 3</p> <p>Freguesia: Olivais</p> <p>Zona Territorial: Oriental</p>	 
<p>Fundamentação: Os exemplares arbóreos, em caldeira apresentam várias patologias, que colocam em causa a sua estabilidade, nomeadamente pequenas cavidades ao longo dos ramos, resultantes de infestação de <i>Zeuzera pyrina</i>. O exemplar 330336462001, para além de uma ferida ao longo do tronco, com fissuras, os ramos encontram-se quase na sua totalidade secos e na zona de inserção dos ramos verificou-se a presença de carpóforos. O exemplar 330336462002 de grande porte, com ramos de grande extensão, alguns deles secos, apresenta na base dos ramos cavidades abertas, com madeira apodrecida, na base do tronco foram retirados carpóforos enviados para análise para o LPVVA, este exemplar apresenta um risco de ruptura muito elevado, deveria ser abatido de imediato. O exemplar 330336462003 apresenta o tronco e ramos secos quase na sua totalidade. Face ao expo

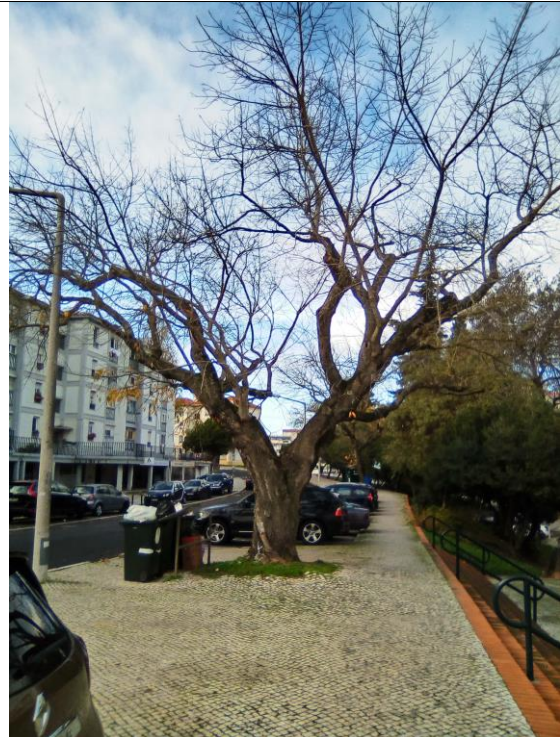
Foto 3 - Vista geral do exemplar 330336462002

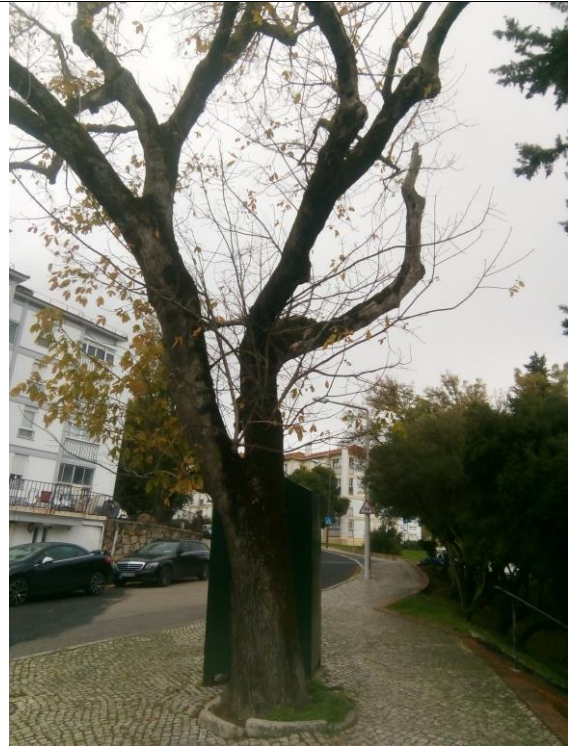
Foto 5 - Vista geral do exemplar 330336462003

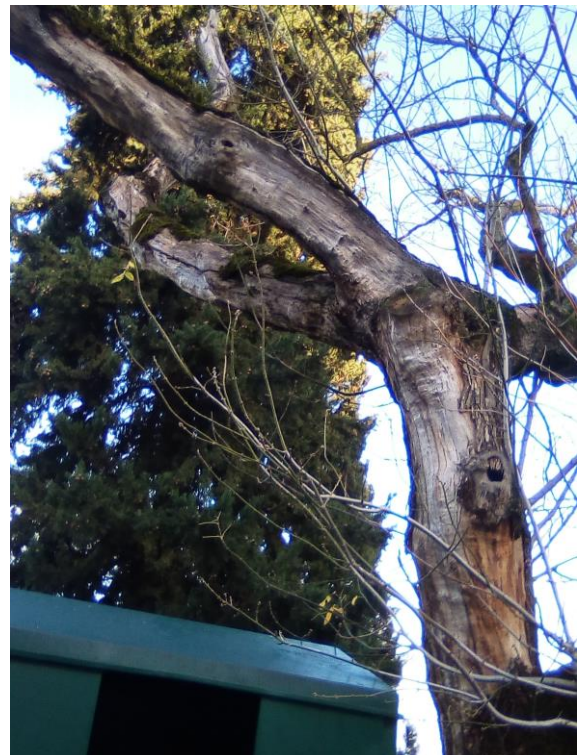
Foto 6 – Tronco e ramos apodrecidos no exemplar 330336462003
