PEDIDO DE AUTORIZAÇÃO PARA O ABATE DE 2 ÁRVORES

NÚCLEO: GEV Oriental

DATA: 05/11/2020

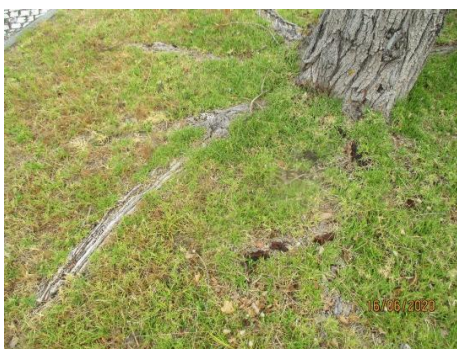
Fig. 3 – Raízes superficiais muito deterioradas, exibindo cavidades com lenho exposto e degradado (podridão) e vestígios de frutificações de fungo lenhícola.

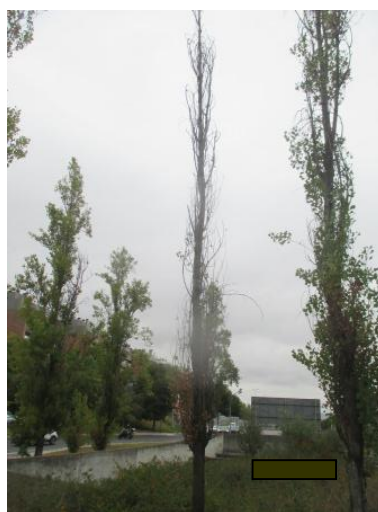
Fig. 4 – Aspeto geral do exemplar de médio porte totalmente seco.
