PEDIDO DE AUTORIZAÇÃO PARA O ABATE DE 1 ÁRVORE

NÚCLEO: GEV Oriental

DATA: 30/12/2020

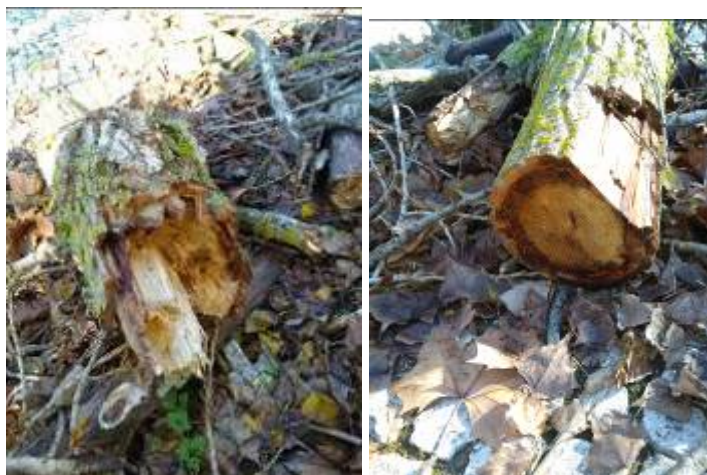
Fig. 3 – Após a rotura e queda recente de uma pernada verificou-se que esta apresentava deterioração dos tecidos lenhosos (podridão).

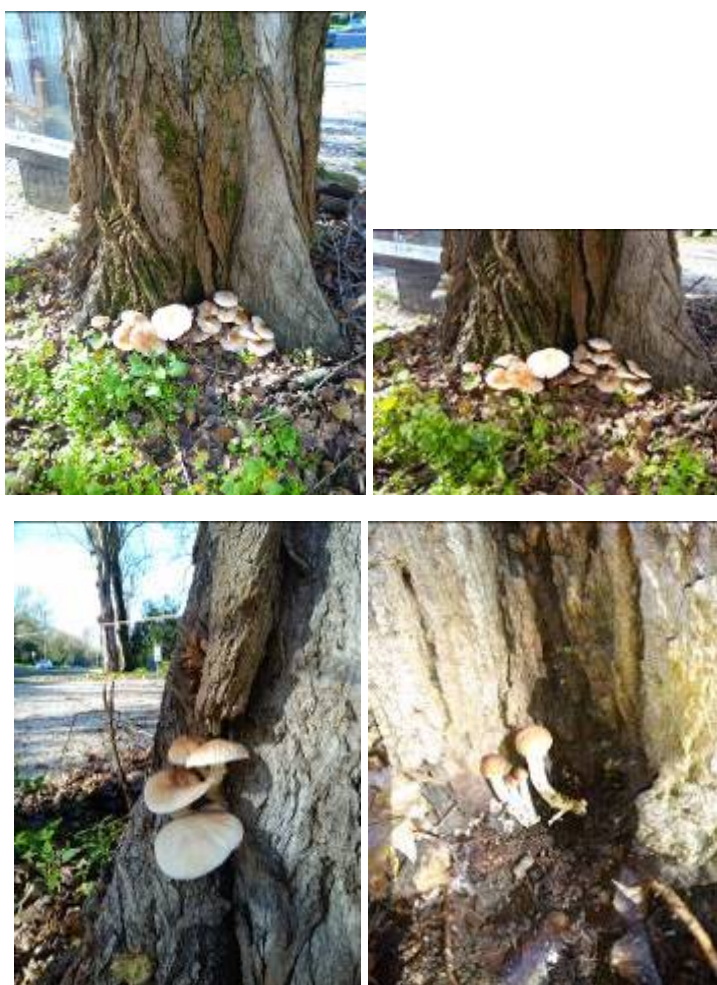
Fig. 4 – Presença de frutificações (carpóforos) de fungo basidiomiceta lenhícola causador de podridão do lenho, em torno da base do fuste.

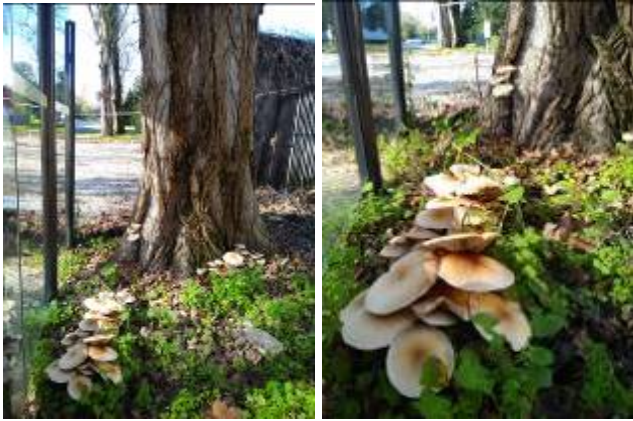
Fig. 5 – Apresenta várias raízes superficiais, algumas deterioradas, exibindo numerosas frutificações de fungo lenhícola.
