PEDIDO DE AUTORIZAÇÃO PARA O ABATE DE 5 ÁRVORES

NÚCLEO: GEV Oriental

DATA: 22/04/2021

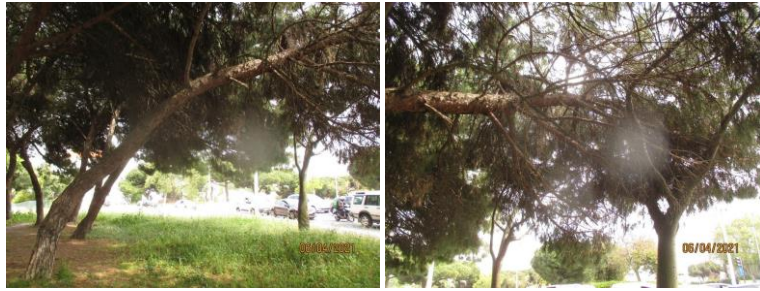
Fig. 4 – Pinheiro com inclinação muito acentuada, apoiado numa árvore próxima (*Ceiba speciosa*).

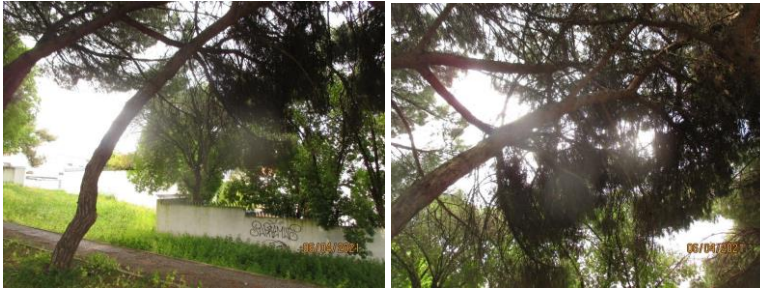
Fig. 5 – Pinheiro muito inclinado sobre um caminho e o muro de uma moradia próxima.
