PEDIDO DE AUTORIZAÇÃO PARA O ABATE DE 2 ÁRVORES

NÚCLEO: GEV Oriental

DATA: 05/11/2020

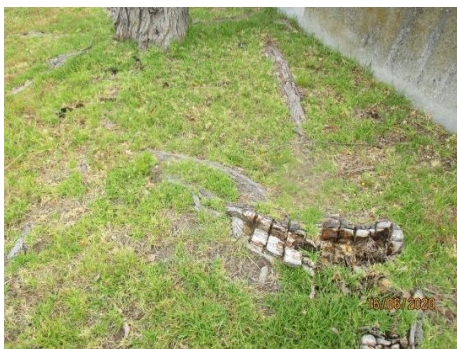
Fig. 3 – Raízes superficiais muito deterioradas, exibindo cavidades com lenho exposto e degradado (podridão) e vestígios de frutificações de fungo lenhícola.
